ABFALL

Tödlicher Staub

Im Rahmen einer Verkehrskontrolle entdecken Polizeibeamte in Berlin-Zehlendorf auf der BAB 115 (Avus) gräuliche, pulverförmige Anhaftungen an einem Silo-Sattelzug.

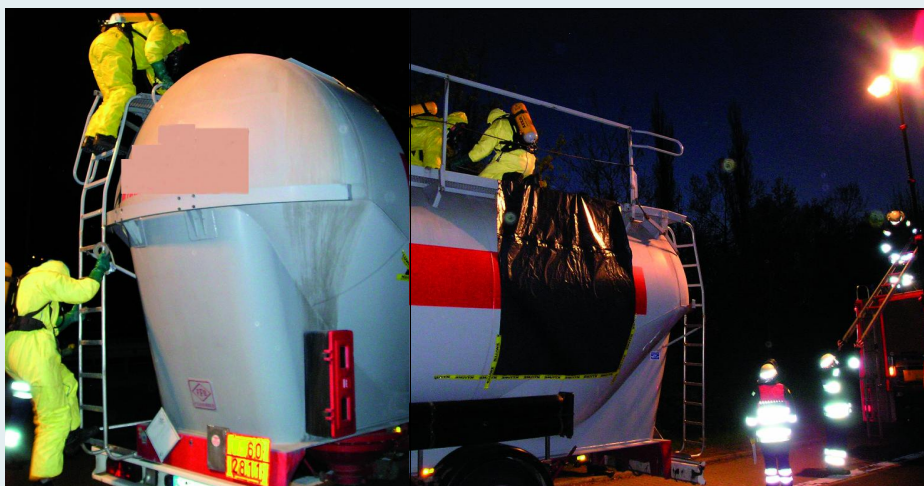
Geschützt durch leichte Chemikalienanzüge und schweren Atemschutz kleben Einsatzkräfte der Berliner Feuerwehr die verunreinigten Stellen ab. Der Einsatz dauert sieben Stunden

lich zuständigen Feuerwehr sprechen die Polizisten die weiteren Maßnahmen ab. Ein Abspülen des Fahrzeugs scheidet als Lösung aus, weil der Silozug mitten in einem Wasserschutzgebiet angehalten wurde. Stattdessen beschließen Feuerwehr und Polizei, die kontaminierten Stellen mit starker Folie abzukleben und den Sattelzug zur Entseuchung zum Absender zurück zu bringen.

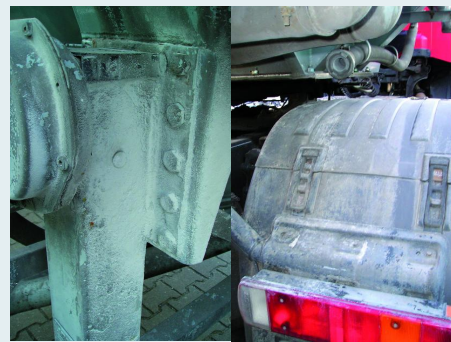
Kalk handle. Eine Analyse der Polizeitechnischen Untersuchungsanstalt (PTU) kommt zu einem anderen Ergebnis: Im Bereich des Domdeckels befand sich zwar tatsächlich Kalk. Aber die Anhaftungen am Stützbein und am hinteren Radlauf waren Filterstaub.

Anhaftungen an Stützpfiler und Radlauf
